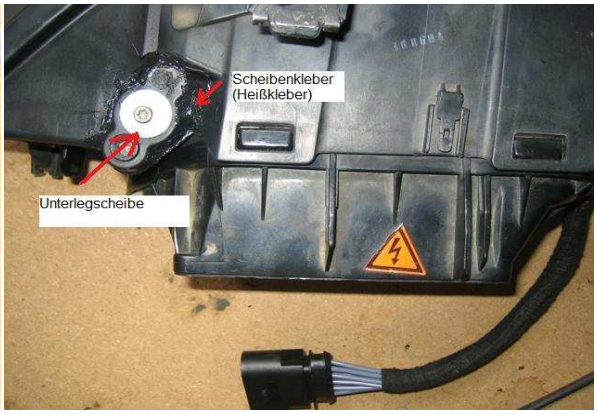
Hab mir gedacht ich setzt das was im Forum geschrieben wurde mal in nen PDF um.Die Stelle an der die Feuchtigkeit eintritt, ist die Einstellschraube der seitlichen Scheinwerfer Justierung.

Der Dreck sammelt sich schön und das zeig gut wie die Feuchtigkeit rein kommt.

Das Problem ist der Dichtring in der Verstellung der ist zu klein deshalb kommt die Feuchtigkeit rein.

Das kann man mit Universaldichtringen Lösen. Einfach Passende Größe probieren.

Alten einfach runter und nenn etwas breiteren drauf. Man kann man das ganze dann noch weiter Abdichten indem ich die Abdeckkappe der Verstellung mit Scheibenkleber (Heißkleber)rundum zu klebt, und den oberen offenen Teil der Verstellung (wo man das Zahnrad der Verstellung sieht) einfach mit Handelsüblichem Fett abgedichtet und dann eine Unterlegscheibe (Aussendurchmesser etwa 20 mm) drüber macht.
